Assumpte: Informe sobre diferents aspectes relacionats amb la prevenció de riscos laborals i la seguretat de l'actual seu de la Policia Local i de les dependències municipals situades a l'edifici de l'Ajuntament de la Plaça de l'Ajuntament 1 de Sant Sadurní d'Anoia, 08770.

01 Antecedents

03 Aspectes relacionats amb la Prevenció de Riscos Laborals

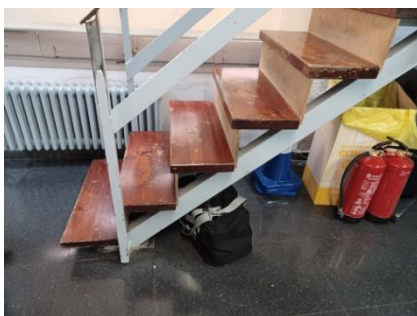
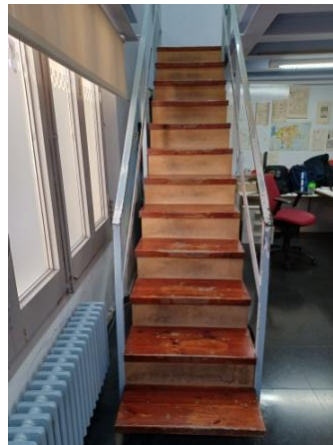
03.01.01 Escala d'accés a zona altell dependències de PL

Les actuals dependències de la Policia Local estan formades per un volum amb dues planta. Planta baixa on trobem tres oficines, zona de recepció i una escala que connecta amb una planta primera o altell on trobem la sala de descans, arxiu i un lavabo.

L'escala que connecta les dues plantes, (entenen-la com una escala d'ús general, ja que en aquesta planta es troba situat el lavabo i la sala de descans amb un ús per tot el personal que hi treballa) té uns graons amb una estesa de 24 cm i una alçada de 19 cm. Segons CTE (Normativa actual) la estesa hauria de ser de 28 cm i l'alçada de 18.5 cm. A més a més, el RD 486/1997 al seu Annex I, punt 5 1º vies de circulació, deixar clar que les vies de circulació han de ser segures per les persones treballadores. També cal dir, que segons CPI-96 (segurament la normativa que regulava les escales en el moment de fer les obres) en el seu art. 9 c deixar clar que les escales han de tenir una estesa de 28 cm. i una alçada de 18.5 cm. com a màxim.

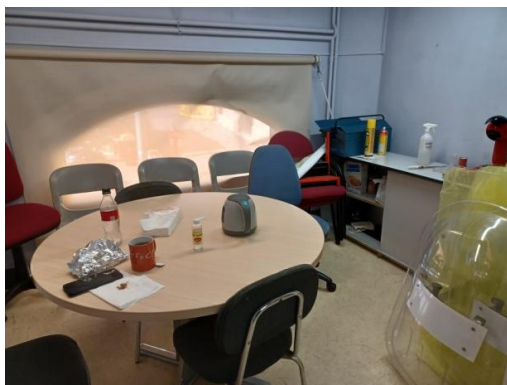
03.01.02 Menjador o sala de descans.

En la planta primera o altell hi ha una zona destinada a menjador o sala de descans, aquesta sala no disposa de pica, per neteja d'estrís de menjar, nevera ni cap altre aparell per garantir condicions mínimes de salubritat. (Nota tècnica de prevenció 917)

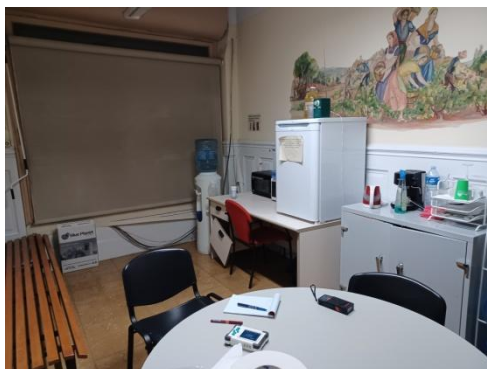
També cal dir que la Policia local disposa d'un segon local de descans situat en un edifici proper, a uns 50 mts. Aquest segon local tampoc disposa de les condicions mínimes que estableix la Nota tècnica de prevenció, ja que no disposa de pica per netejar els estrís de menjar.

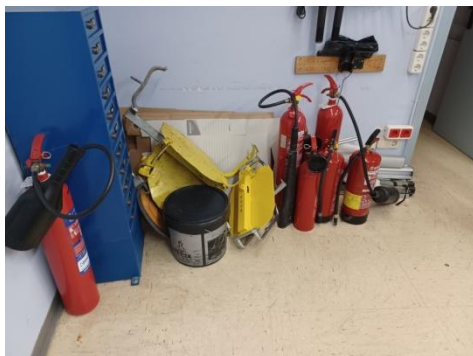
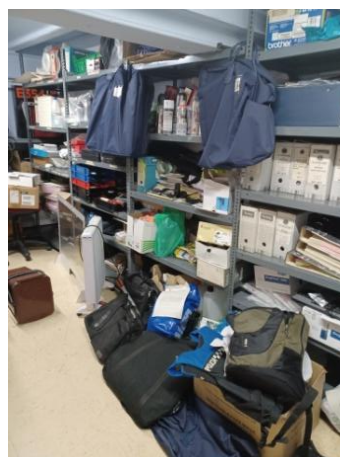
03.01.03 Desordre generalitzat.

Degut a la manca d'espai es pot veure que hi ha un desordre important en tot el centre de treball, en l'altell, sales, etc... cal recordar que el RD 486/1997 annex II deixar clar que els centre de treball han de tenir les vies de circulació sense obstacles, hi ha d'haver un manteniment periòdic, neteja, etc... A més a més, es va poder comprovar que alguna lleixa no estava fixada a la paret, fet que suposa un risc de caiguda d'objectes.

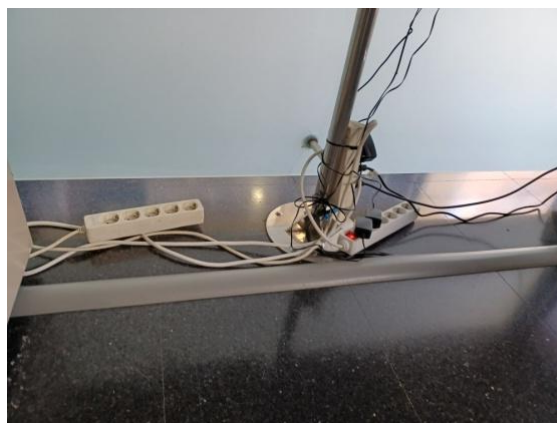
03.01.05 Cablejat sense recollir

Sota les taules es comprova que el cablejat està sense recollir, suposant un risc importat de caigudes al mateix nivell i contactes elèctrics. Cal fer la recollida dels cablejat de les taules per evitar aquest riscs. També cal dir, que el cablejat genera camp electromagnètics que afavoreixen l'aparició de "lipoatrofies" sobre tot en dones amb proporcions de 1 a 6 respecte als homes.

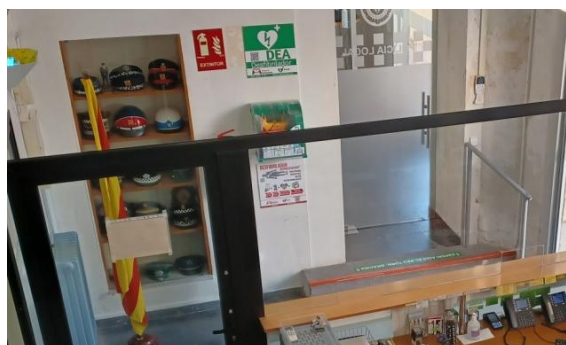
03.01.06 Paviments no antilliscant.

La zona d'entrada a les dependències no disposen d'un paviment antilliscant grau 2 segons CTE o bé com estableix el RD 486/1997 en Annex I punt 7.1 on deixar clar que els paviments seran antilliscant. Aquest fet suposa un risc de caigudes al mateix nivell, sobre tot els dies de pluja.

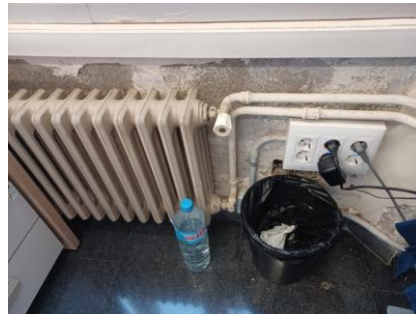
03.01.07 Paraments amb presència de fongs i humitats.

Una de les parets laterals traspuen humitats generant fongs i altres patògens. Cal que els centres treball tinguin condicions de salubritat per evitar afectacions en els treballadors.

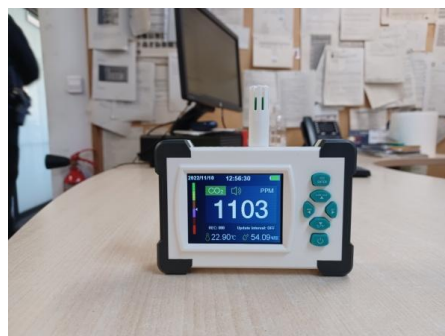
03.01.08 Temperatures, humitats i renovacions d'aire

En el moment en que es porta a terme la visita per part d'aquest tècnic (10 de novembre del 2022 a les 11.00 h) les temperatures exteriors són suaus i amb concordança amb l'època de l'any.

Parlat amb diferents persones treballadores, aquestes manifesten, que constantment hi ha incompliment pel que fa a les temperatures del centre de treball, tant en períodes estival (27°C) com hivernals (17°C). A més a més, en la visita feta per aquest tècnic, es va poder comprovar que manquen renovacions d'aire, observant que el CO2 és força elevat.

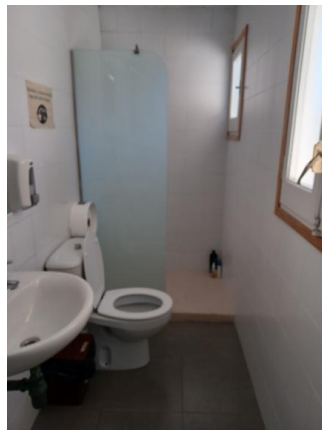
03.01.09 Vestidors

Com ja hem mencionat amb anterioritat els vestidors es troben un edifici proper a uns 50 mts. del centre de treball. Aquests vestidors està compartimentat per homes i dones, però només disposen d'un lavabo i una dutxa per totes les persones treballadores. A més a més, aquest lavabo i dutxa no es troben dins els vestidors. Es a dir, quant una agents femení o masculí es dutxa ha de transitar per un passadís fins arribar al vestidor on es pot vestir i desvestir.

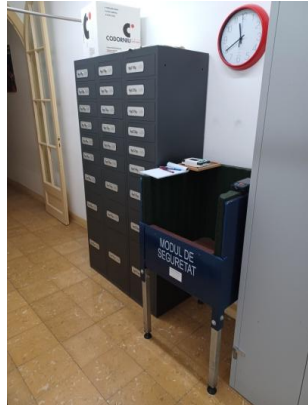
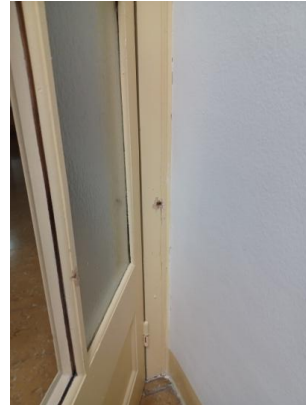
03.01.10 Armer i zona freda

Per que fa la ubicació actual de l'armer, aquesta **NO COMPLEIX** amb els requisit estableix amb el art. 21 del Decret 219/1996 pel qual s'aprova el reglament d'armament de les Polícies Locals. Es troba en un local a més de 50 mts del centre de treball o de les dependències policials, sense cap tipus de vigilància ni custòdia.

També cal dir, que la zona freda o de manipulació d'armes, es troba situada en el passadís de la zona de vestidors. Aquest lloc no està ni previst, ni preparat per la manipulació d'armes. Per un costat, es poden produir errors en la manipulació, generant un risc molt greu sobre les persones, com ja ha succeït, a més a més, en les zones destinades a armers es poden produir vapors de pólvora.

Fotografia, costat esquerra es pot veure l'impacta d'un projectil que es va disparar duran la manipulació d'una arma per manca de mesures de seguretat.

Cal doncs, preveure una sala amb un ús únic fent les funcions d'armer, seguint els criteris que estableix el D. 219/1996 art. 21. A poder ser, amb un sistema de control d'obertura per tal de poder garantir la seguretat en aquest espai. Ha de disposar d'un de sistemes elèctrics antideflagrants. Les parets d'aquesta sala han de tenir la

capacitat de suportar un impacte o tret d'arma de foc. A fer possible els tres costats del mòdul de seguretat haurien de disposar de parets o elements amb capacitat de absorbir els impactes de bala.

Finalment i **MOLT IMPORTANT**, cal que l'armer es situï en un lloc on compleixi amb la normativa vigent D. 219/1996 art. 21

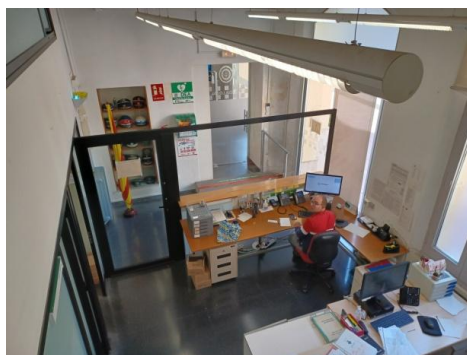
03.02.01 Zona recepció de ciutadans

L'actual zona de recepció de ciutadans està formada per un vestíbul amb un taulell i un vidre simple, no hi ha cap tipus de sistema per evitar l'accés dels ciutadans a l'interior de les dependències policials.

Cal, que el taulell i les parets tinguin la capacitat de repel·lir un impacte de bala o projectil, que la totalitat dels vidres orientats a la zona de recepció de ciutadans siguin blindats igual que les portes d'aquesta zona. Per comunicar-se amb els ciutadans, l'agent o persona treballadora que atén als ciutadans ho ha de fer a través d'un sistema d'interfon i sense haver d'obrir cap tipus de porta o finestra*. A ser possible, hauria d'haver un sistema de doble porta que evités que un ciutadà pogués entrar a les dependències sense autorització del responsable de la seguretat de l'edifici.

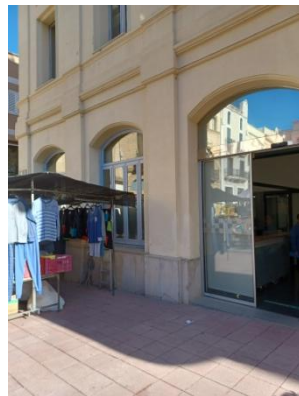
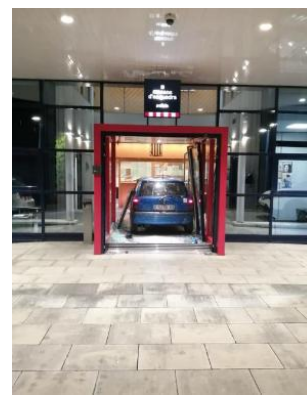
03.02.02 Encastament de vehicles

L'accés a les actuals dependències es troba situat en una zona de vianants o plaça. Des d'aquesta zona, es pot traçar una trajectòria directa cap a l'entrada de les instal·lacions. Per evitar qualsevol possibilitat d'encastament de vehicles, aconsellem col·locar jardineres, bancs de pedra, o altres elements urbans que evitin o entorpeixin aquesta trajectòria. Els recordem que algunes dependències policials catalanes ja han patit fets similars. (fotografia dreta comissaria de Mossos d'Esquadra de Ripoll)

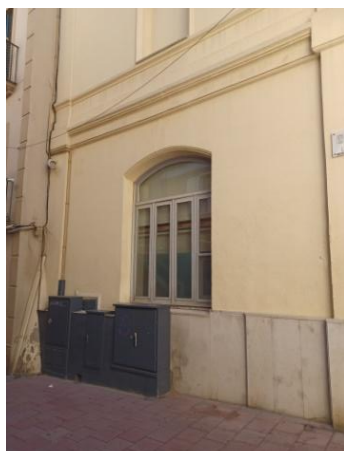
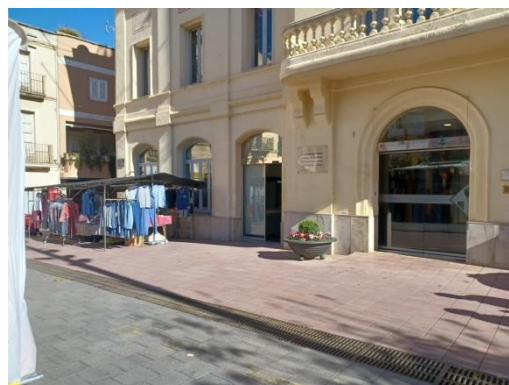
03.02.03 Finestres exterior.

Tal hi com hem exposat en el punt 03.02 tot l'exterior de les dependències ha de disposar d'un grau de seguretat en concordança al seu ús. Cal que els vidres exterior tinguin la capacitat de suportar impactes de projectils, pedres o altres objectes. A més a més, el perímetre ha disposat de càmeres de seguretat amb sistema de gravació amb nitidesa.

Caldria evitar que els dies de mercat les parades estiguessin a tocar de la mateixa paret de les dependències policials, ja que suposa un risc molt elevat i una manca de control del perímetre.

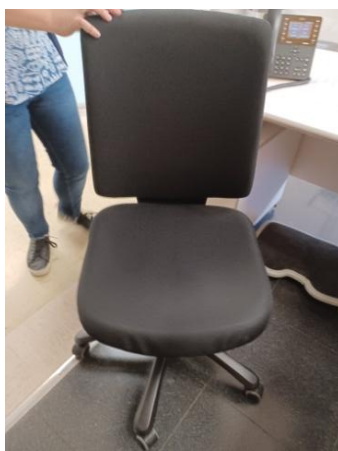
03.03.01 Cadires en mal estat

En primer lloc, cal remarcar que les cadires que formant part d'un centre de treball amb ús policial tenen un ús continuat de 24 h durant els 365 dies de l'any. En conseqüència la seva substitució s'ha de fer de forma freqüent i habitual.

En segon lloc, bona part de les cadires que es troben en el centre de treball on es fan les tasques administratives no són ergonòmiques tal hi com estableix la normativa vigent.

Per tant, els requerim per què es facin compres de cadires de forma habitual per tal de garantir els bon funcionament del centre de treball. Els adjuntem les recomanacions de la Guia Tècnica RD 488/1997.

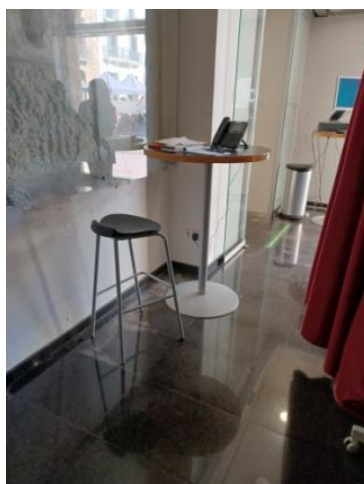
03.03.02 Recepció i control

En l'entrada de l'ajuntament hi ha una persona que fa el control d'accessos. Aquesta persona fa la seva tasca laboral en una taula rodona i un tamboret. Aquest lloc de treball incompleix clarament la normativa de llocs de treball. Per un costat ni la taula ni la cadira són ergonòmiques, no disposa del 2 m2 de zona de treball, no es compleixen els criteris de temperatures de confort, etc...En el present document els adjuntem els criteris de disseny per espais d'oficines.

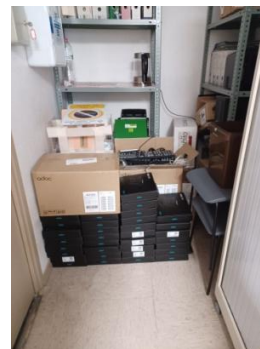
03.03.03 Oficina d'atenció al ciutadà

En aquest espai es detecten problemes amb el cablejat sense recollir, cadires no ergonòmiques, zones de pas inferiors a 90 cm. manca d'ordre, senyalització d'evacuació deficient i problemes de ventilació i renovacions d'aire.

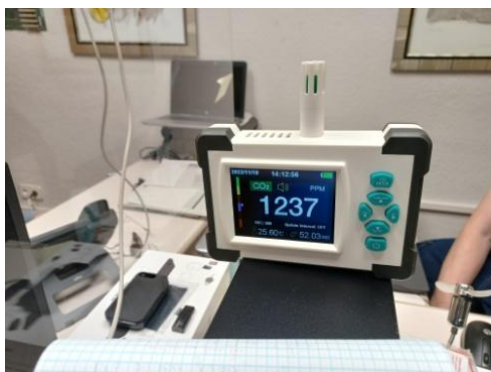
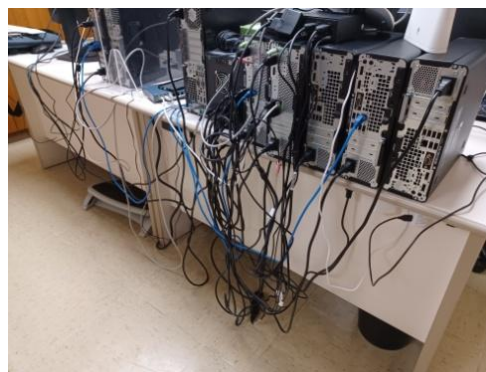
03.03.04 Oficina Informàtica

Aquesta oficina incompleix clarament el volum mínim de 10 m3 per persona un cop restat el mobiliari. A més, les renovacions l'aire són pràcticament inexistent, els cablejat penja per tota reu generant una forta carrega electromagnètica, no es compleix amb les zones de pas mínimes de 90 cm. En definitiva l'espai està sobre ocupat.

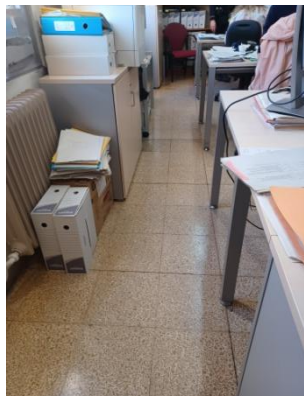
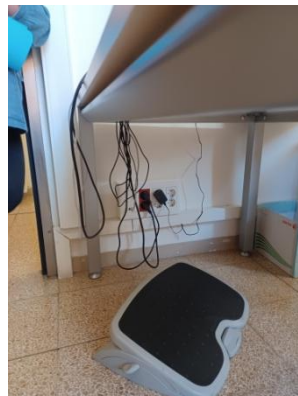
03.03.05 Oficina Tresoreria

No hi ha amplada suficient en els les zones de pas, algun d'aquest no arriba ni als 60 cm. Igual que la resta d'oficines, el cablejat no està recollit i penja per sota i els costats de les taules. També pot veure que les caixes i arxivadors estan pertot, el que denota desordre per manca d'espai.

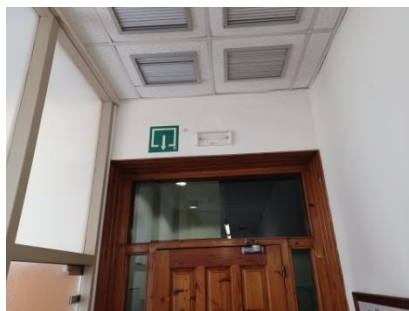
03.03.06 Zones de pas

Algunes il·luminacions d'emergència no funcionen, cal revisar el sistema de llums d'evacuació per tal de garantir la seguretat en les vies de sortida en cas de sinistre.

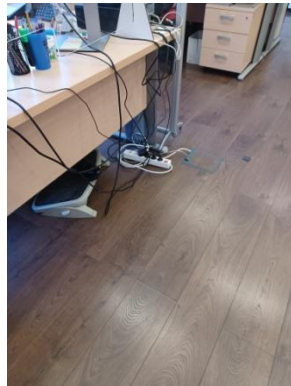
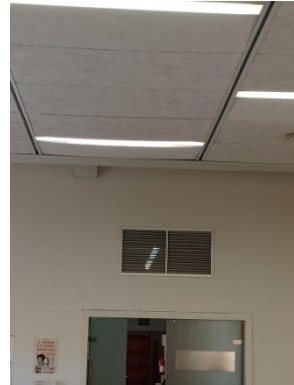
03.03.08 Despatx d'intervenció

Manca recollir el cablejat que està pels costats i sota les taules, manca senyalització d'evacuació i hi ha problemes de renovacions i ventilació.

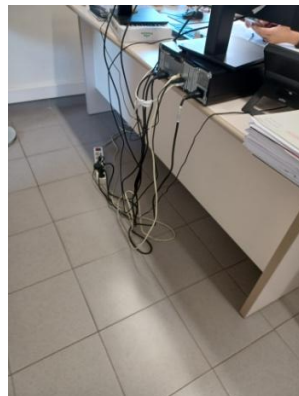
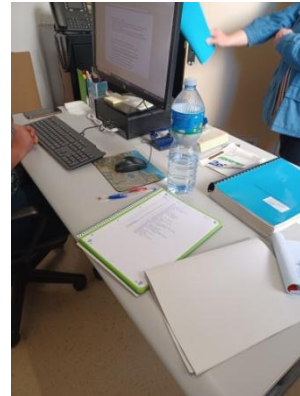
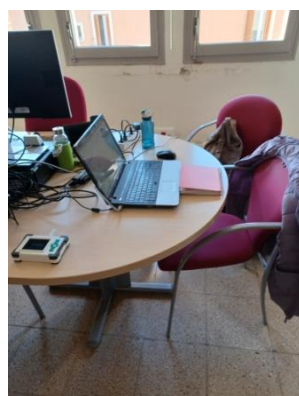
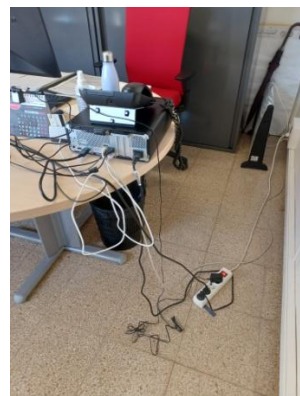
03.03.10 Despatx de recursos humans

Aquesta àrea l'ocupen diversos despatxos. Dos d'ells, no tenen una superfície mínima de treball de 2 m², manquen passos amb una amplada superior als 90 cm. Igual que la resta, el cablejat penja pertot. Manquen ventilacions i renovacions d'aire.

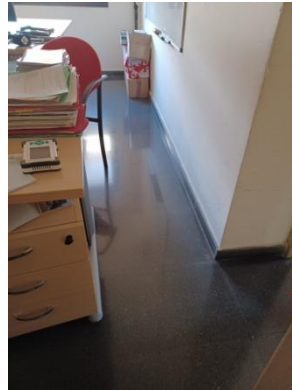
03.03.11 Despatx de premsa

No es compleix amb els passos mínim de circulació.
