Assumpte: Informe sobre diferents aspectes relacionats amb la prevenció de riscos laborals i la seguretat de l'actual seu de la Policia Local de Mollerussa, situada a la Plaça de l'Ajuntament, 2.

Amb el present escrit, des del **Sindicat Independent de la Policia Local (SIP-FEPOL)**, li trametem aquest document sobre les mancances i incompliments en matèria de prevenció de riscos laborals i sobre la manca de seguretat segons el pla de protecció i prevenció antiterrorista.

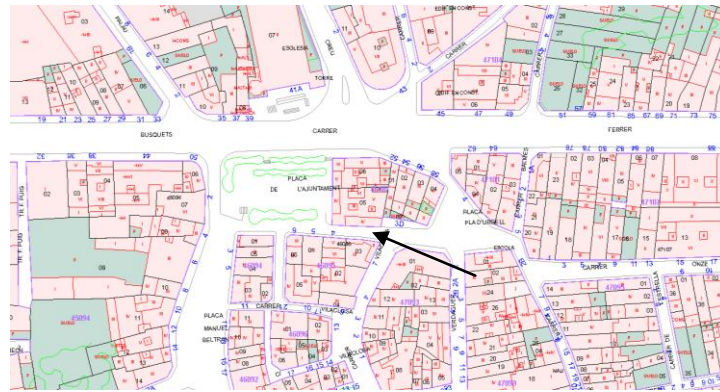
Les actuals dependències de la policia local de Mollerussa es troben situades en la planta baixa del mateix edifici on s'ubica l'Ajuntament. Aquestes estan formades per una zona de recepció de ciutadans, menjador, despatx per denúncies, caps i altres, vestidors per homes i dones, lavabo conjunt, magatzems, etc...

Situació de les dependències de la Policia Local de Mollerussa

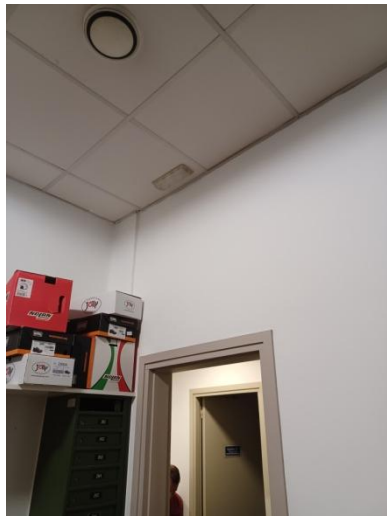
Es comprova que pràcticament no existeix senyalització d'evacuació i emergència, ni en despatxos, vestidors, etc... Cal disposar d'un **pla d'evacuació** degudament senyalitzat i implementat. A més a més, cal senyalitzar tots els recorreguts de sortida de l'edifici fins a una zona segura exterior.

Imatge on es pot veure que manca la senyalització d'emergència i evacuació i el llum de senyalització no funciona.

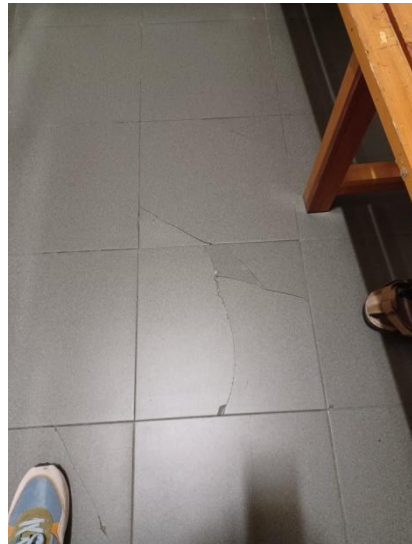
Es comprova que els vestidors d'homes hi ha peces del paviment despreses, trencades i amb cantells vius i arestes. Aquest fet pot produir caigudes al mateix nivell, talls en peus i altres patologies. Cal resoldre aquest aspecte de forma immediata.

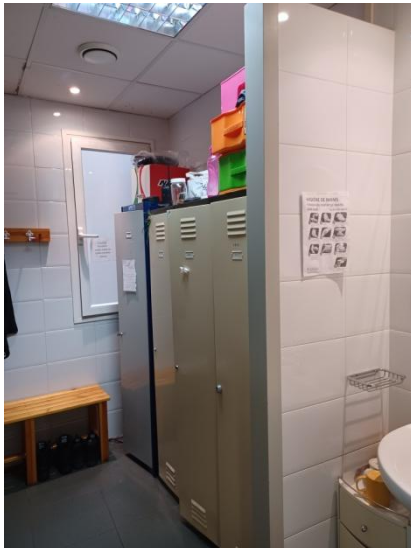
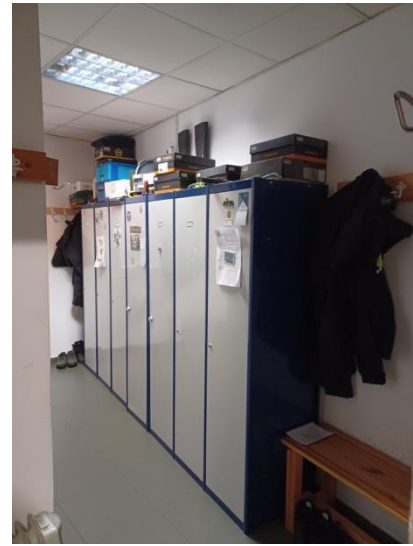
Actualment les dependències disposen de vestidors per homes i dones per separat. En aquest vestidors falten bancs per seure i estan mancats de superfície. Com es pot veure en les fotografies adjuntes, els armariets son insuficients per encabir la totalitat de la roba i vestuari de les persones treballadores, incomplint amb el RD 486/1997 annex V 2.2 on deixa clar que els armariets han de tenir capacitat suficient.

Vestidors de dones i homes on es pot veure que manca espai per deixar el vestuari de treball i no disposa pràcticament de bancs per seure.

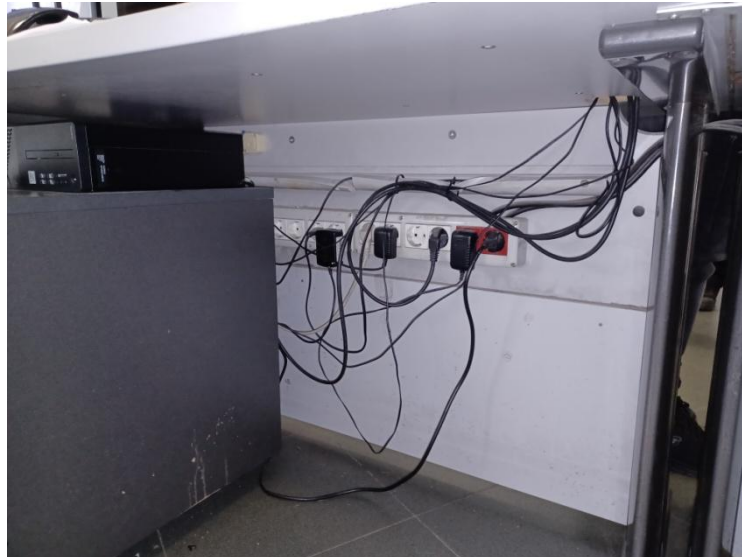
En bona part dels despatxos, es pot veure sota les taules, el cablejat sense recollir. Per un costat, pot generar caigudes al mateix nivell, per altre, contactes elèctrics i també, problemes de lipoatròfia sobre tot en les treballadores dones, ja que aquesta malaltia professional afecta sis cops més a les dones que als homes.

Zona de recepció on es pot veure que el cablejat no està recollit i suposa un risc per les persones treballadores.

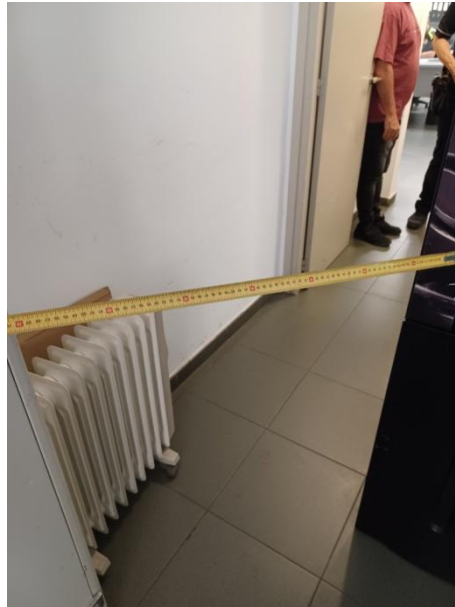
Degut a l'amuntegament i manca d'espai hi ha zones de pas, com és el cas de la sala de descans, on no es respecte el pas mínim no es de **90 cm.** com estableix la normativa...

Pas inferior a 90 cm. més concretament de 70 cm.

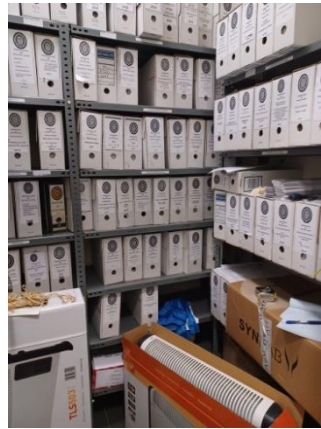
En la visita feta es va poder comprovar que algunes de les lleixes de l'arxiu no estan collades a la paret, suposant un risc de caiguda d'objectes i de desplom de les mateixes. També, en el vestidor d'homes hi ha lleixes amb risc de caiguda d'objectes sobre les persones. Cal que aquestes estiguin collades i assegurades per evitar riscos.

Arxiu on es poden veure les lleixes sense collar a la paret

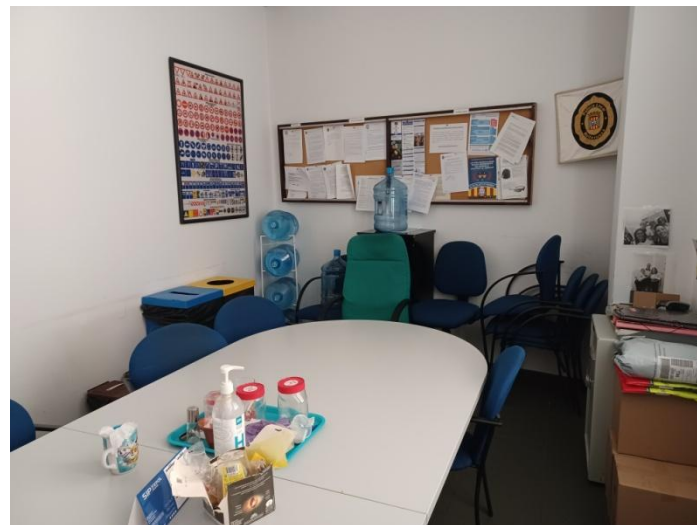
Davant de la manca d'espai i magatzems per encabir objectes i caixes en condicions, aquestes s'han col·locat de qualsevol manera a diferents llocs de l'edifici, sala de descans, etc...

Sala de descans o menjador on es pot veure la manca d'ordre.

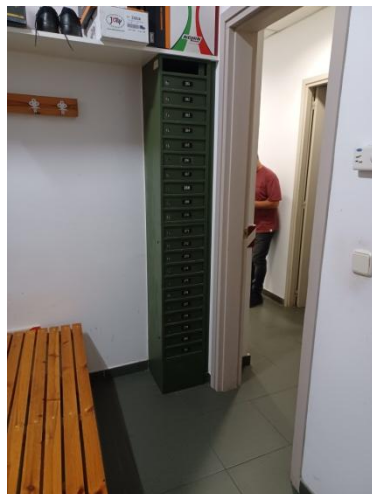
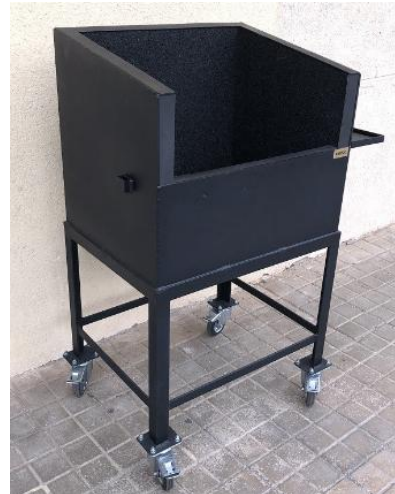
Per altre banda, pel que fa a la seva ubicació, aquest es troba en el vestidor d'homes i no disposa de cap **MÒDUL DE SEGURETAT**, en conseqüència no es pot garantir de seguretat durant la manipulació, ja que l'error humà pot fer que s'escapi un tret amb conseqüències imprevisibles. Considerem que aquest element és de vital importància en totes les dependències policials, es més, és la únic centre de treball d'ús policial on no hem trobat un mòdul de seguretat. En conseqüència, no adquirí un element de seguretat d'aquest tipus ho podríem considerar negligent per part de l'administració competent.

Situació de l'armer en el vestidor d'homes sense cap tipus de control. Exemple de mòdul de manipulació d'armes curtes.

Cal doncs, preveure una sala amb un ús únic fent les funcions d'armer, seguint els criteris que estableix el D. 219/1996 art. 21. Amb un sistema de control d'obertura personal per cada agent per garantir la seguretat en aquest espai. Ha de disposar d'un de sistemes elèctrics antideflagrants, ja que poden haver vapors de pólvora. Les parets d'aquesta sala han de tenir la capacitat de suportar un impacte o tret d'arma de foc degut a la manipulació que fan els mateixos agents. A ser possible els tres costats del mòdul de seguretat haurien de disposar de parets o elements amb capacitat de absorbir els impactes de bala.

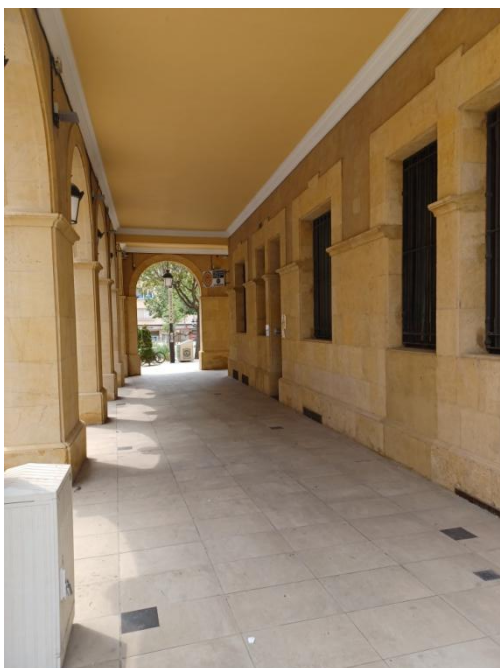
Les actual dependències de la Policia Local es troben situades en una planta baixa del mateix ajuntament. La seva façana d'accés està orientada a oest o plaça de la Vila, per on accedeixen els ciutadans. Les persones treballadores tenen un accés situat al costa sud de l'edifici. Com es pot veure en la fotografia adjunta, els accessos amb vehicle són complicats i les vies d'evacuació fins a un punt segur són difícils de trobar. Aquestes dependències en cap moment es van pensar ni dissenyar per encabir un cos policial amb totes les necessitats que aquest requereix.

Accés a la Policia Local.

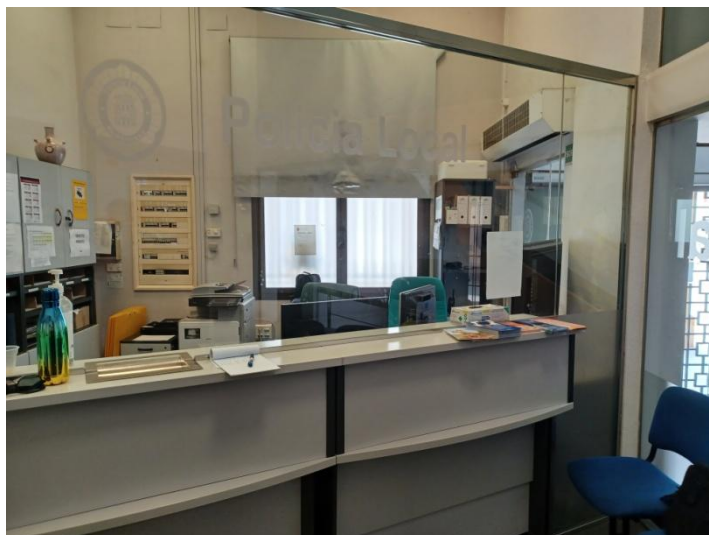
L'actual zona de recepció de ciutadans està formada per un vestíbul amb un taulell i un vidre simple, no hi ha cap tipus de sistema per evitar l'accés dels ciutadans a l'interior de les dependències policials.

Vestíbul d'entrada de ciutadans a les dependències de la policia local

Cal, que el taulell i les parets tinguin la capacitat de repel·lir un impacte de bala o projectil, que la totalitat dels vidres orientats a la zona de recepció de ciutadans siguin blindats igual que les portes d'aquesta zona. Per comunicar-se amb els ciutadans, l'agent o persona treballadora que atén als ciutadans ho ha de fer a través d'un sistema d'interfon i sense haver d'obrir cap tipus de porta o finestra*. A ser possible, hauria d'haver un sistema de doble porta que evités que un ciutadà pogués entrar a les dependències sense autorització del responsable de la seguretat de l'edifici. Tots els accessos dels ciutadans a l'interior de les dependències s'ha de fer amb portes amb obertura controlada per part de la persona que fa la custòdia de l'edifici.

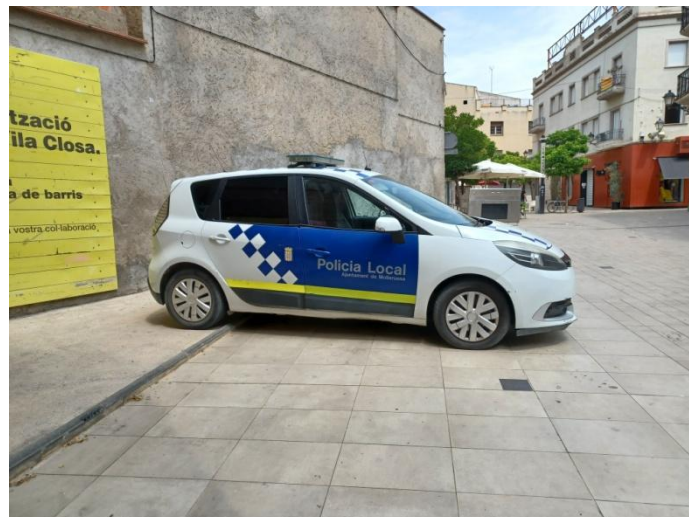
La manca de zona d'estacionament segura dels vehicles policials fa que aquests estiguin a la via pública sense cap tipus de seguretat ni protecció. Aquests vehicles, igual que les dependències policials, han de rebre el mateix tracte i estar en llocs segurs i custodiats per evitar que els facin malbé o deteriorin.

Lloc de la via pública on s'estacionen el vehicles policials
